HAMMAM BOURGUIBA *Gouvernorat de Jendouba* *Source basse (N°20)*

Etat actuel d'exploitation

HAMMAM BOURGUIBA *Gouvernorat de Jendouba* Source basse (N°20)

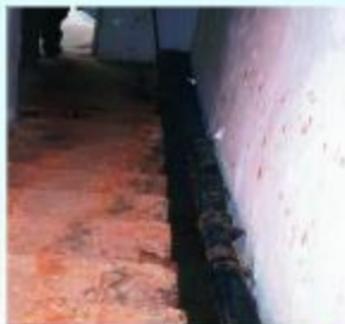
*HAMMAM BOURGUIBA :
galerie de la source basse.*

*Les points d'émergence sont captés par un puits peu profond (inf. à 2 m) qui alimente depuis 1975 le service d'ORL de la station thermale. Cette dernière a subi depuis 2000 une rénovation par son acquéreur privé.
