HAMMAM BOURGUIBA *Gouvernorat de Jendouba* *Source basse (N°20)*

Etat actuel d'exploitation

HAMMAM BOURGUIBA *Gouvernorat de Jendouba* Source basse (N°20)

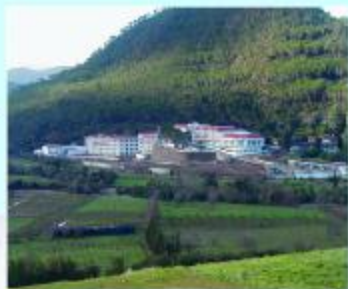
*HAMMAM BOURGUIBA :
galerie de la source basse.*

*Les points d'émergence sont captés par un puits peu profond (inf. à 2 m) qui alimente depuis 1975 le service d'ORL de la station thermale. Cette dernière a subi depuis 2000 une rénovation par son acquéreur privé.

- *Un curage et un décapage des émergences de la source avec extension de la superficie de collecte.
- *Approfondissement de quelque mètre du puits de collecte existant.
