HAMMAM BOURGUIBA Gouvernorat de Jendouba Source populaire (N°22)

HAMMAM BOURGUIBA *Gouvernorat de Jendouba* Source populaire (N°22)

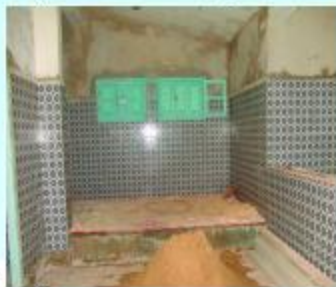
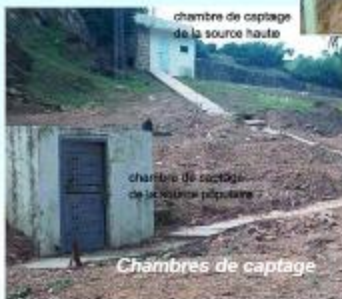
Chambres de captage

chambre de captage
de la source haute

chambre de captage
de la source populaire
